## MONITORING ARCHITECTURE MONUMENT

## МОНІТОРИНГ ПАМ'ЯТКИ АРХІТЕКТУРИ

**Аннотація.** На початку XXI століття в Одесі відтворили культовий пам'ятник архітектури XIX століття – будівлю Кірхи (Лютеранського храму німецької громади). В радянські часи ця будівля була занедбана і зруйнована. Для продовження її використання як споруди культового призначення, відбудова і реконструкція Кірхи виконувались по проекту, складеному за результатами геодезичного моніторингу уцілілих будівельних конструкцій.

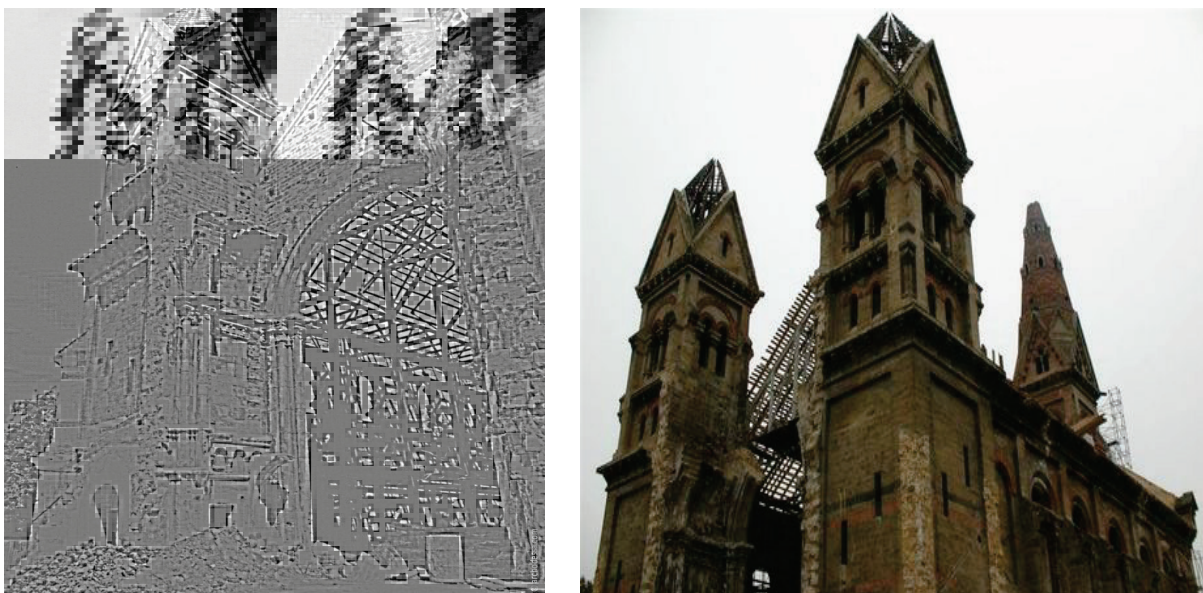
В незалежній Україні будівлю Кірхи було передано Лютеранській громаді, яка вирішила вжити необхідні заходи по збереженню культової споруди для подальшої її експлуатації за призначенням. Тобто виникла необхідність використання уцілілих будівельних конструкцій після майже столітньої руйнації (рис. 4).

**Рис. 4 «Вид храму після десятиліть руйнації»**

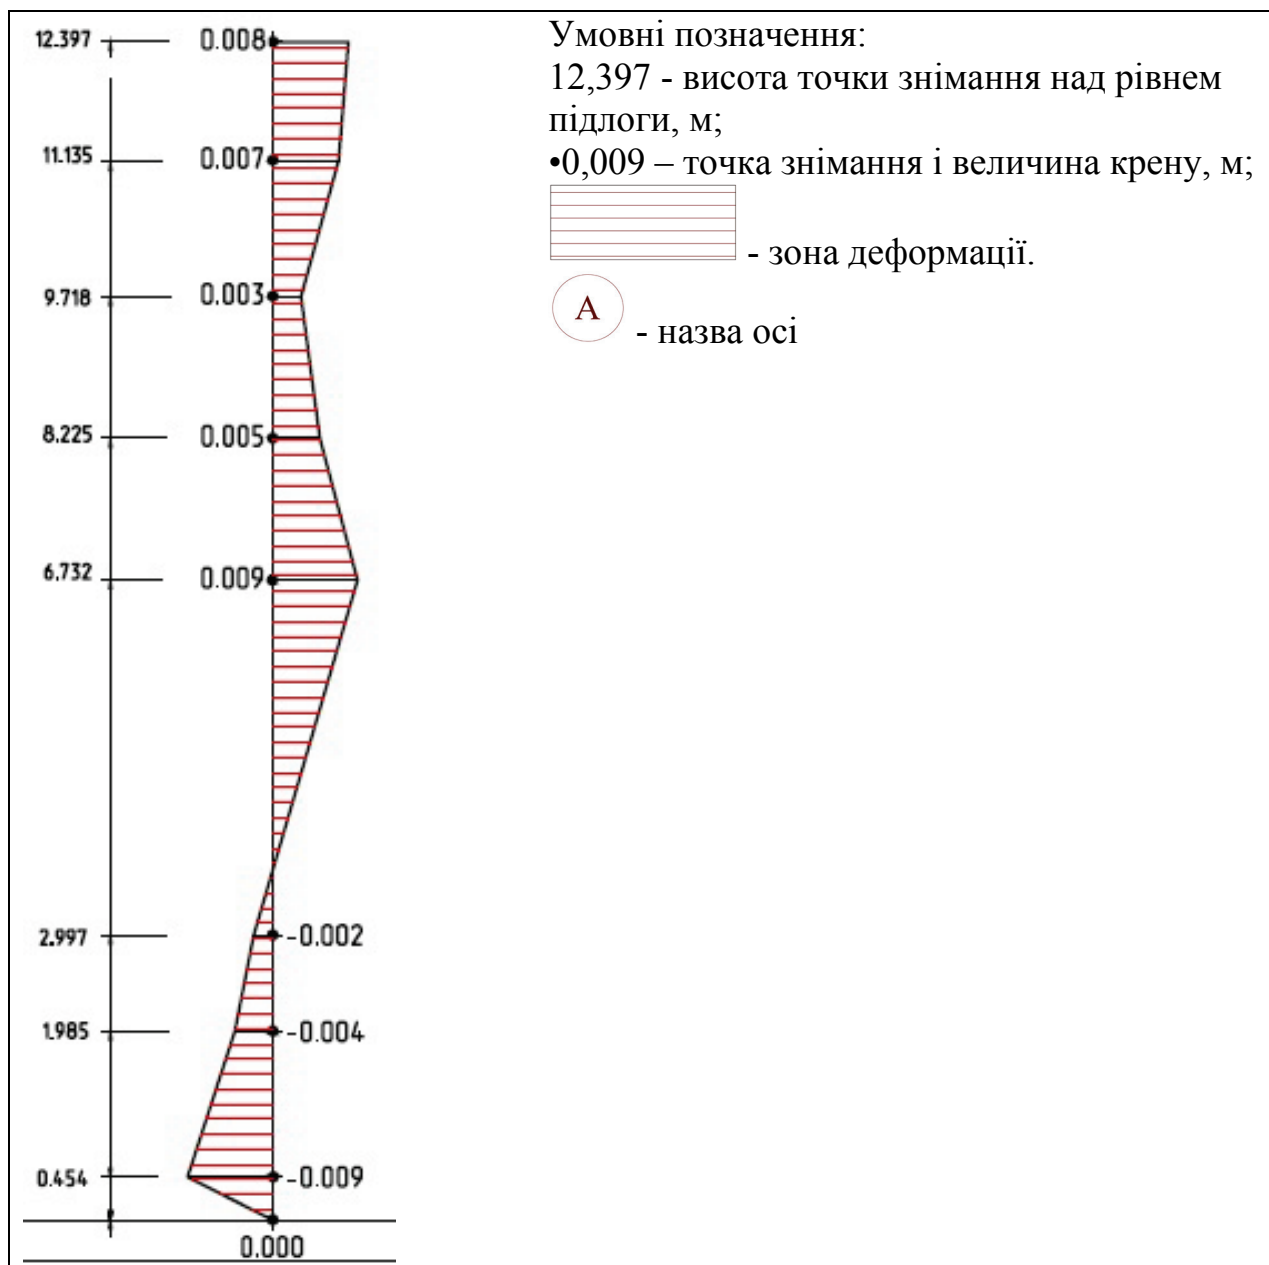
На рис. 7 наведено крени середньої частини по осі А – А південної несучої стіни Кірхи.

Рис. 7 «Епюри деформацій несучої стіни»

Високоточні інструментально-аналітичні геодезичні виміри під час спостереження за осіданням і креном конструкцій виявили, що максимальний крен стін в середній їх частині сягає 15-20 мм і знаходиться в межах допустимих нормативними документами. Також допустима і максимальна відносна величина крену фундаменту по осям А – А і 4 – 4, яка складає 0,003 і 0,005 мм відповідно. Для подальшої безпечної експлуатації, враховуючи складні умови при проектуванні і будівництві в м. Одесі (наявність підземних виробок, лесових просадкових ґрунтів, інтенсивного підвищення рівня грантових вод, сейсмічності із магнітудою 7 балів), історичну і архітектурну цінність будівлі Кірхи, необхідно в обов'язковому порядку продовжувати геодезичний моніторинг за осіданнями в процесі її експлуатації.
